**Documento V . DOCUMENTACIÓN GRÁFICA. PLANOS**

PLAN ESPECIAL DEL CONJUNTO "EL SALVADOR / CALLE MEDIAVILLA / PLAZA DE ESPAÑA / CALLE RAMÓN Y CAJAL"

## PLAN ESPECIAL CALLES MEDIAVILLA Y RAMÓN Y CAJAL AYUNTAMIENTO DE EJEA DE LOS CABALLEROS (ZARAGOZA)

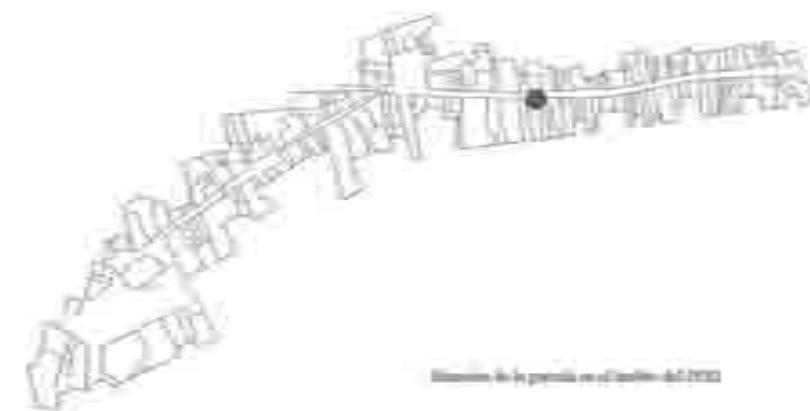
Dibujo de la planta en el año 2000

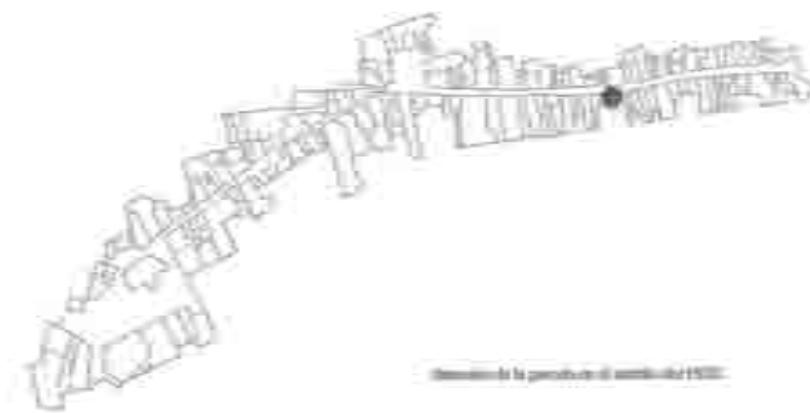
Imagen de la perspectiva 3D realizada por el ICHC

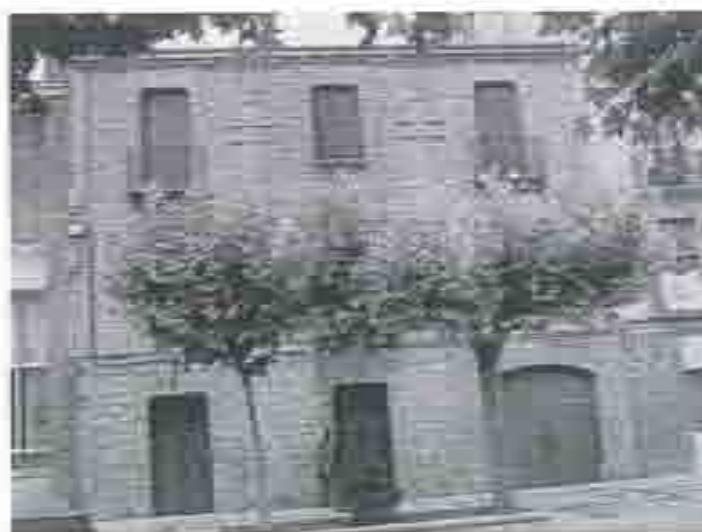
Dibujo de la fachada principal en el año 2000.

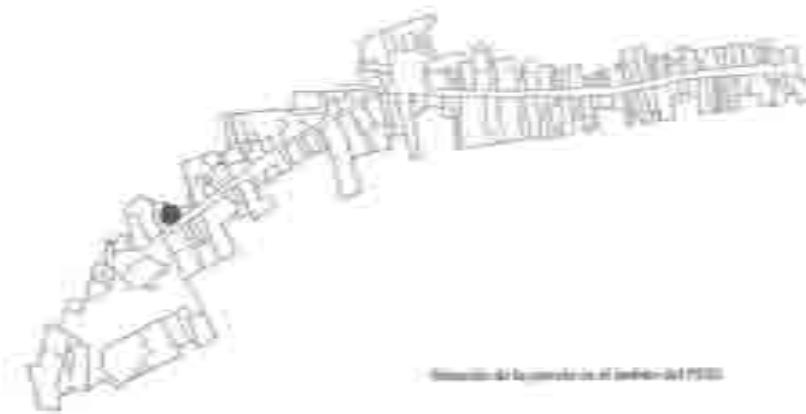
Fotografía de la fachada en el inventario del PIBI

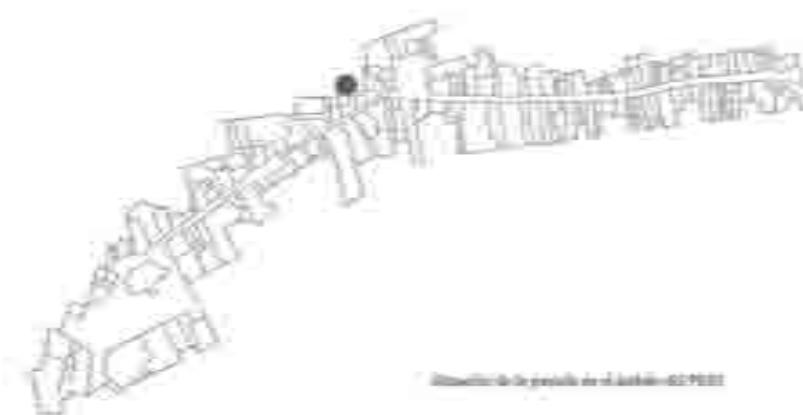
Dibujo de la fachada de la calle Juliana nº 5.

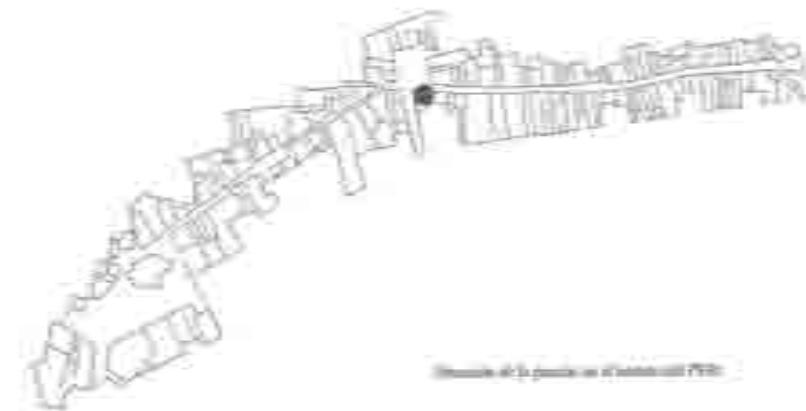
Dibujo de la fachada en el número 10

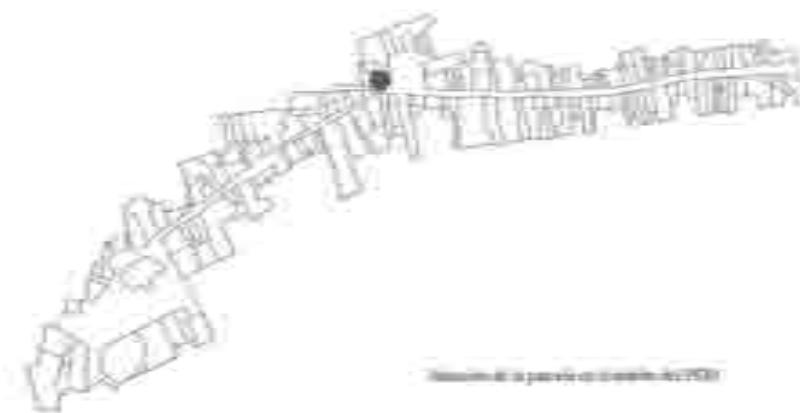
Dibujo de la parcela en trazo de AC7500

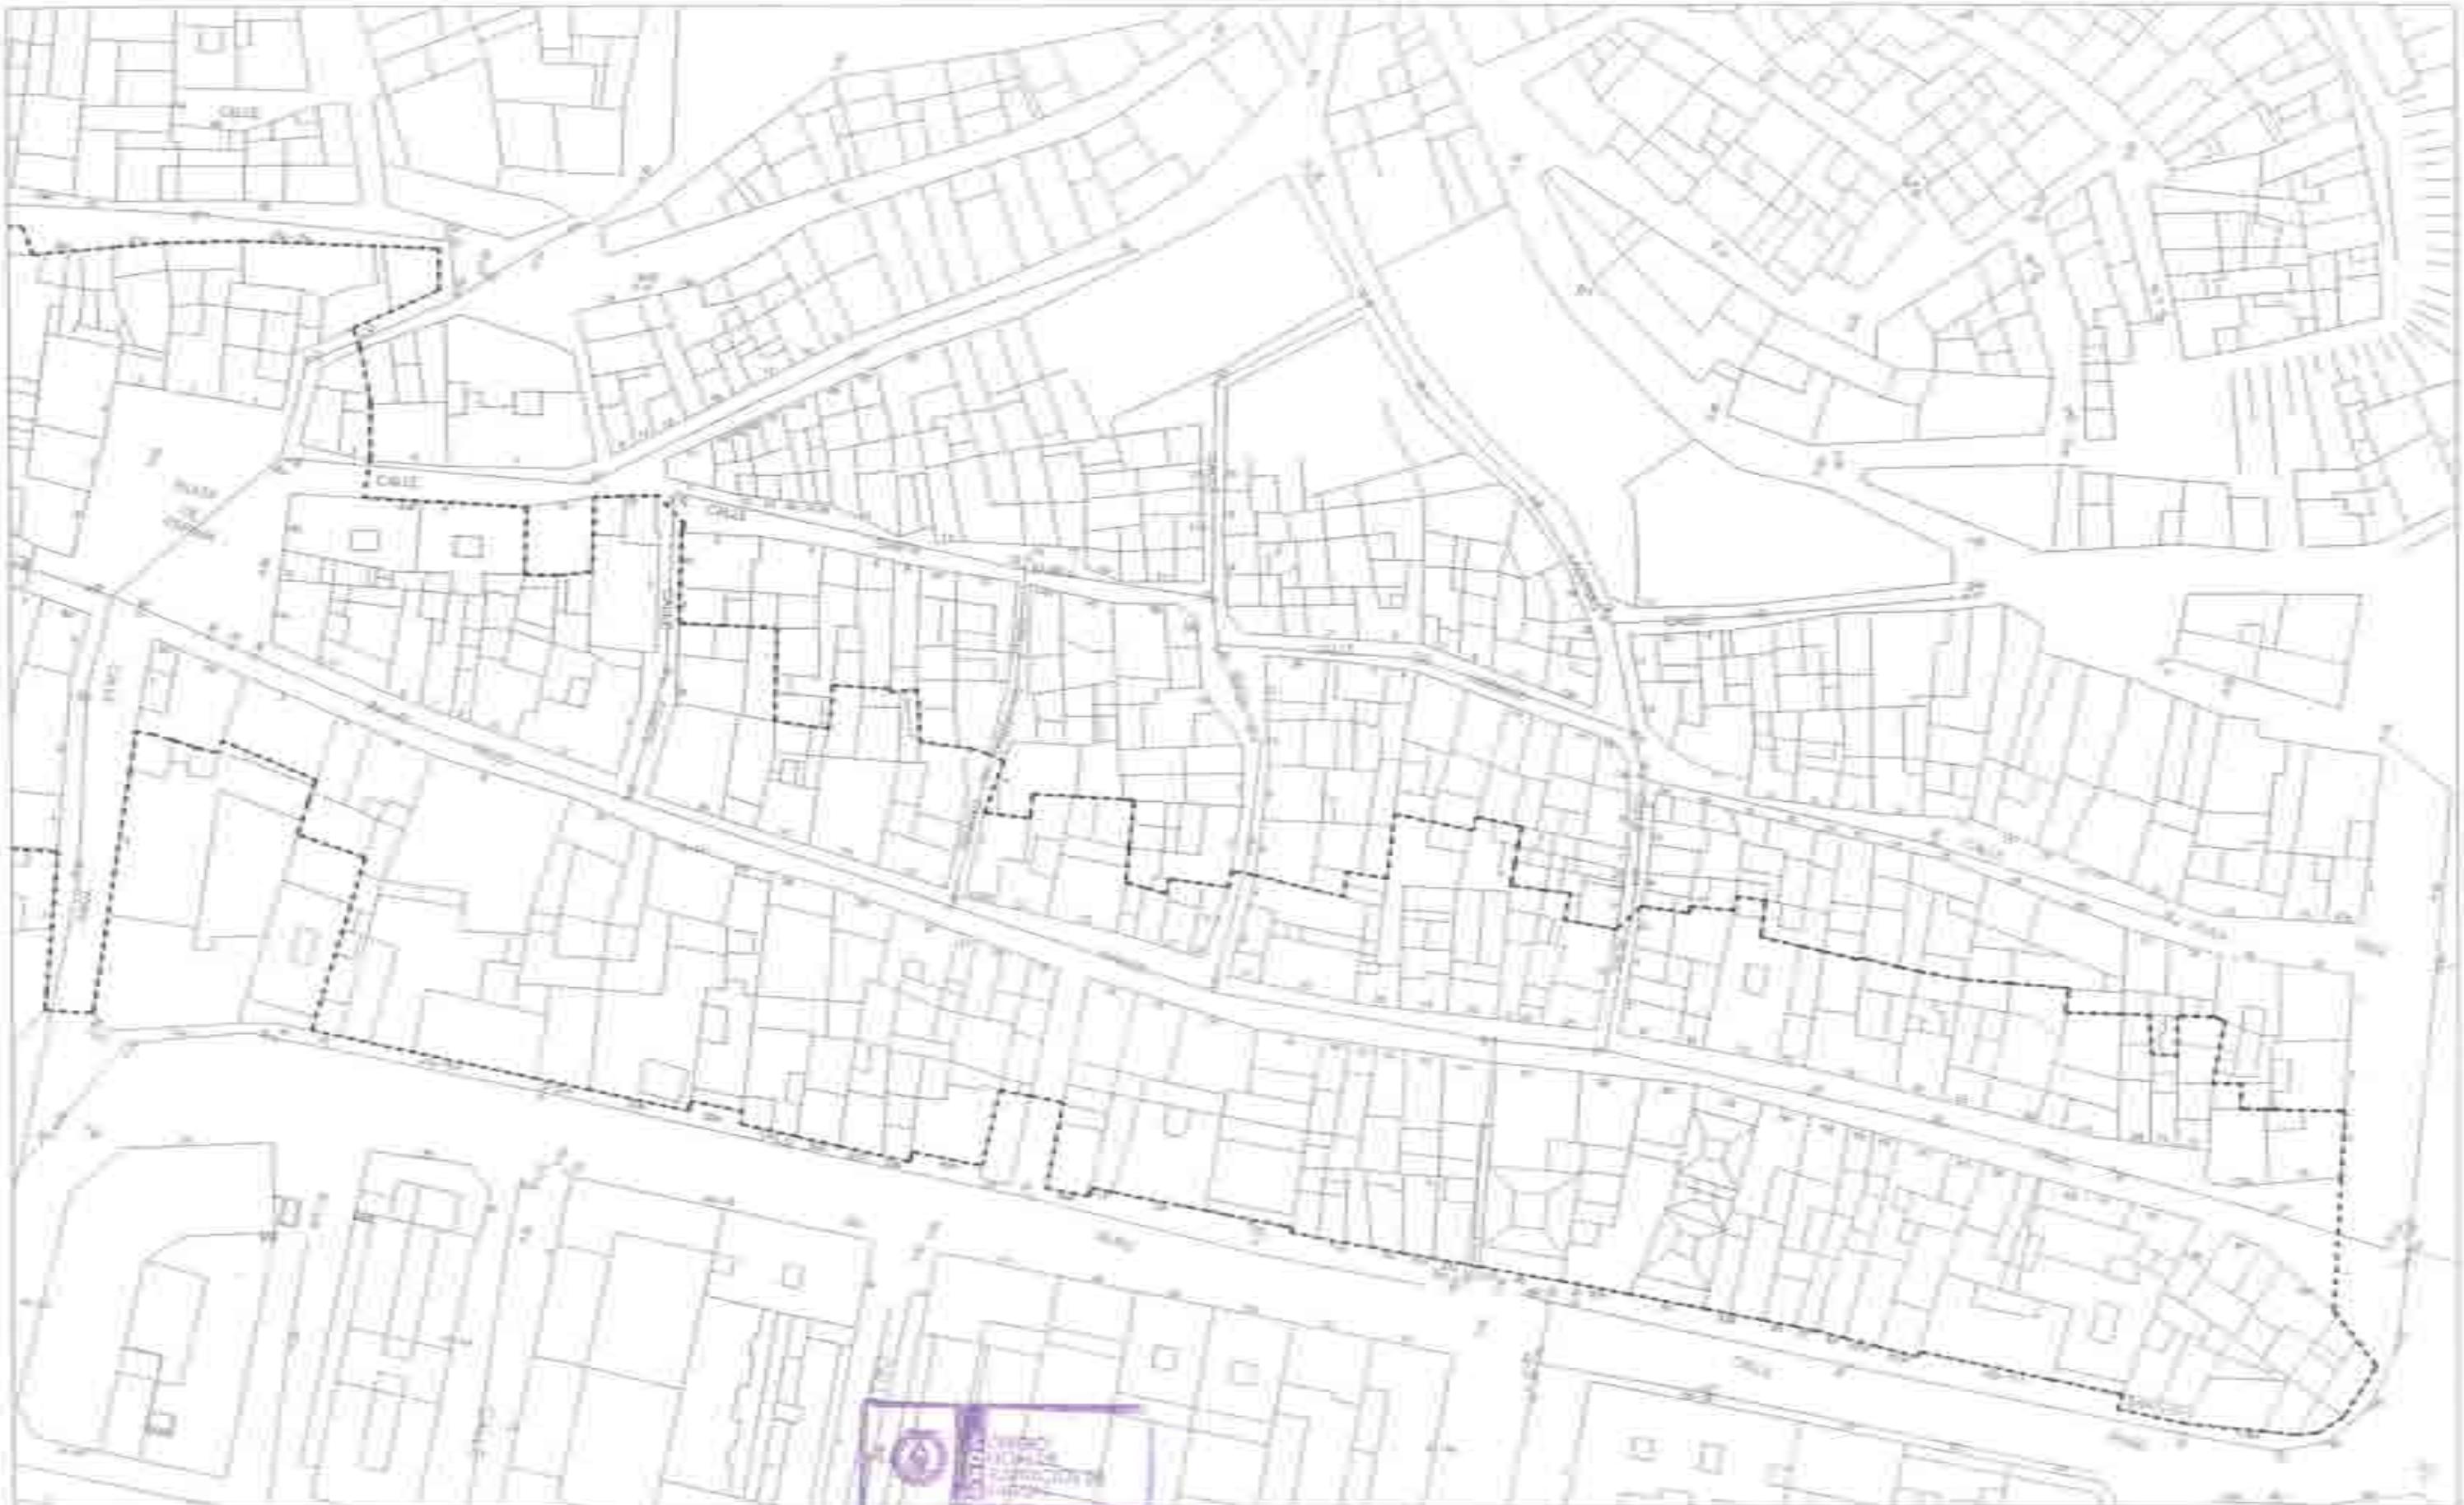
1.8b

#### **POZOS DE REGISTRO**

PLAN ESPECIAL CALLES MEDIAVILLA Y RAMÓN Y CAJAL  
AYUNTAMIENTO DE EJEA DE LOS CABALLEROS (ZARAGOZA)  
TEXTO REFUNDIDO: JUNIO 2003  
CONDUCCIONES ENTERRADAS. SANEAMIENTO

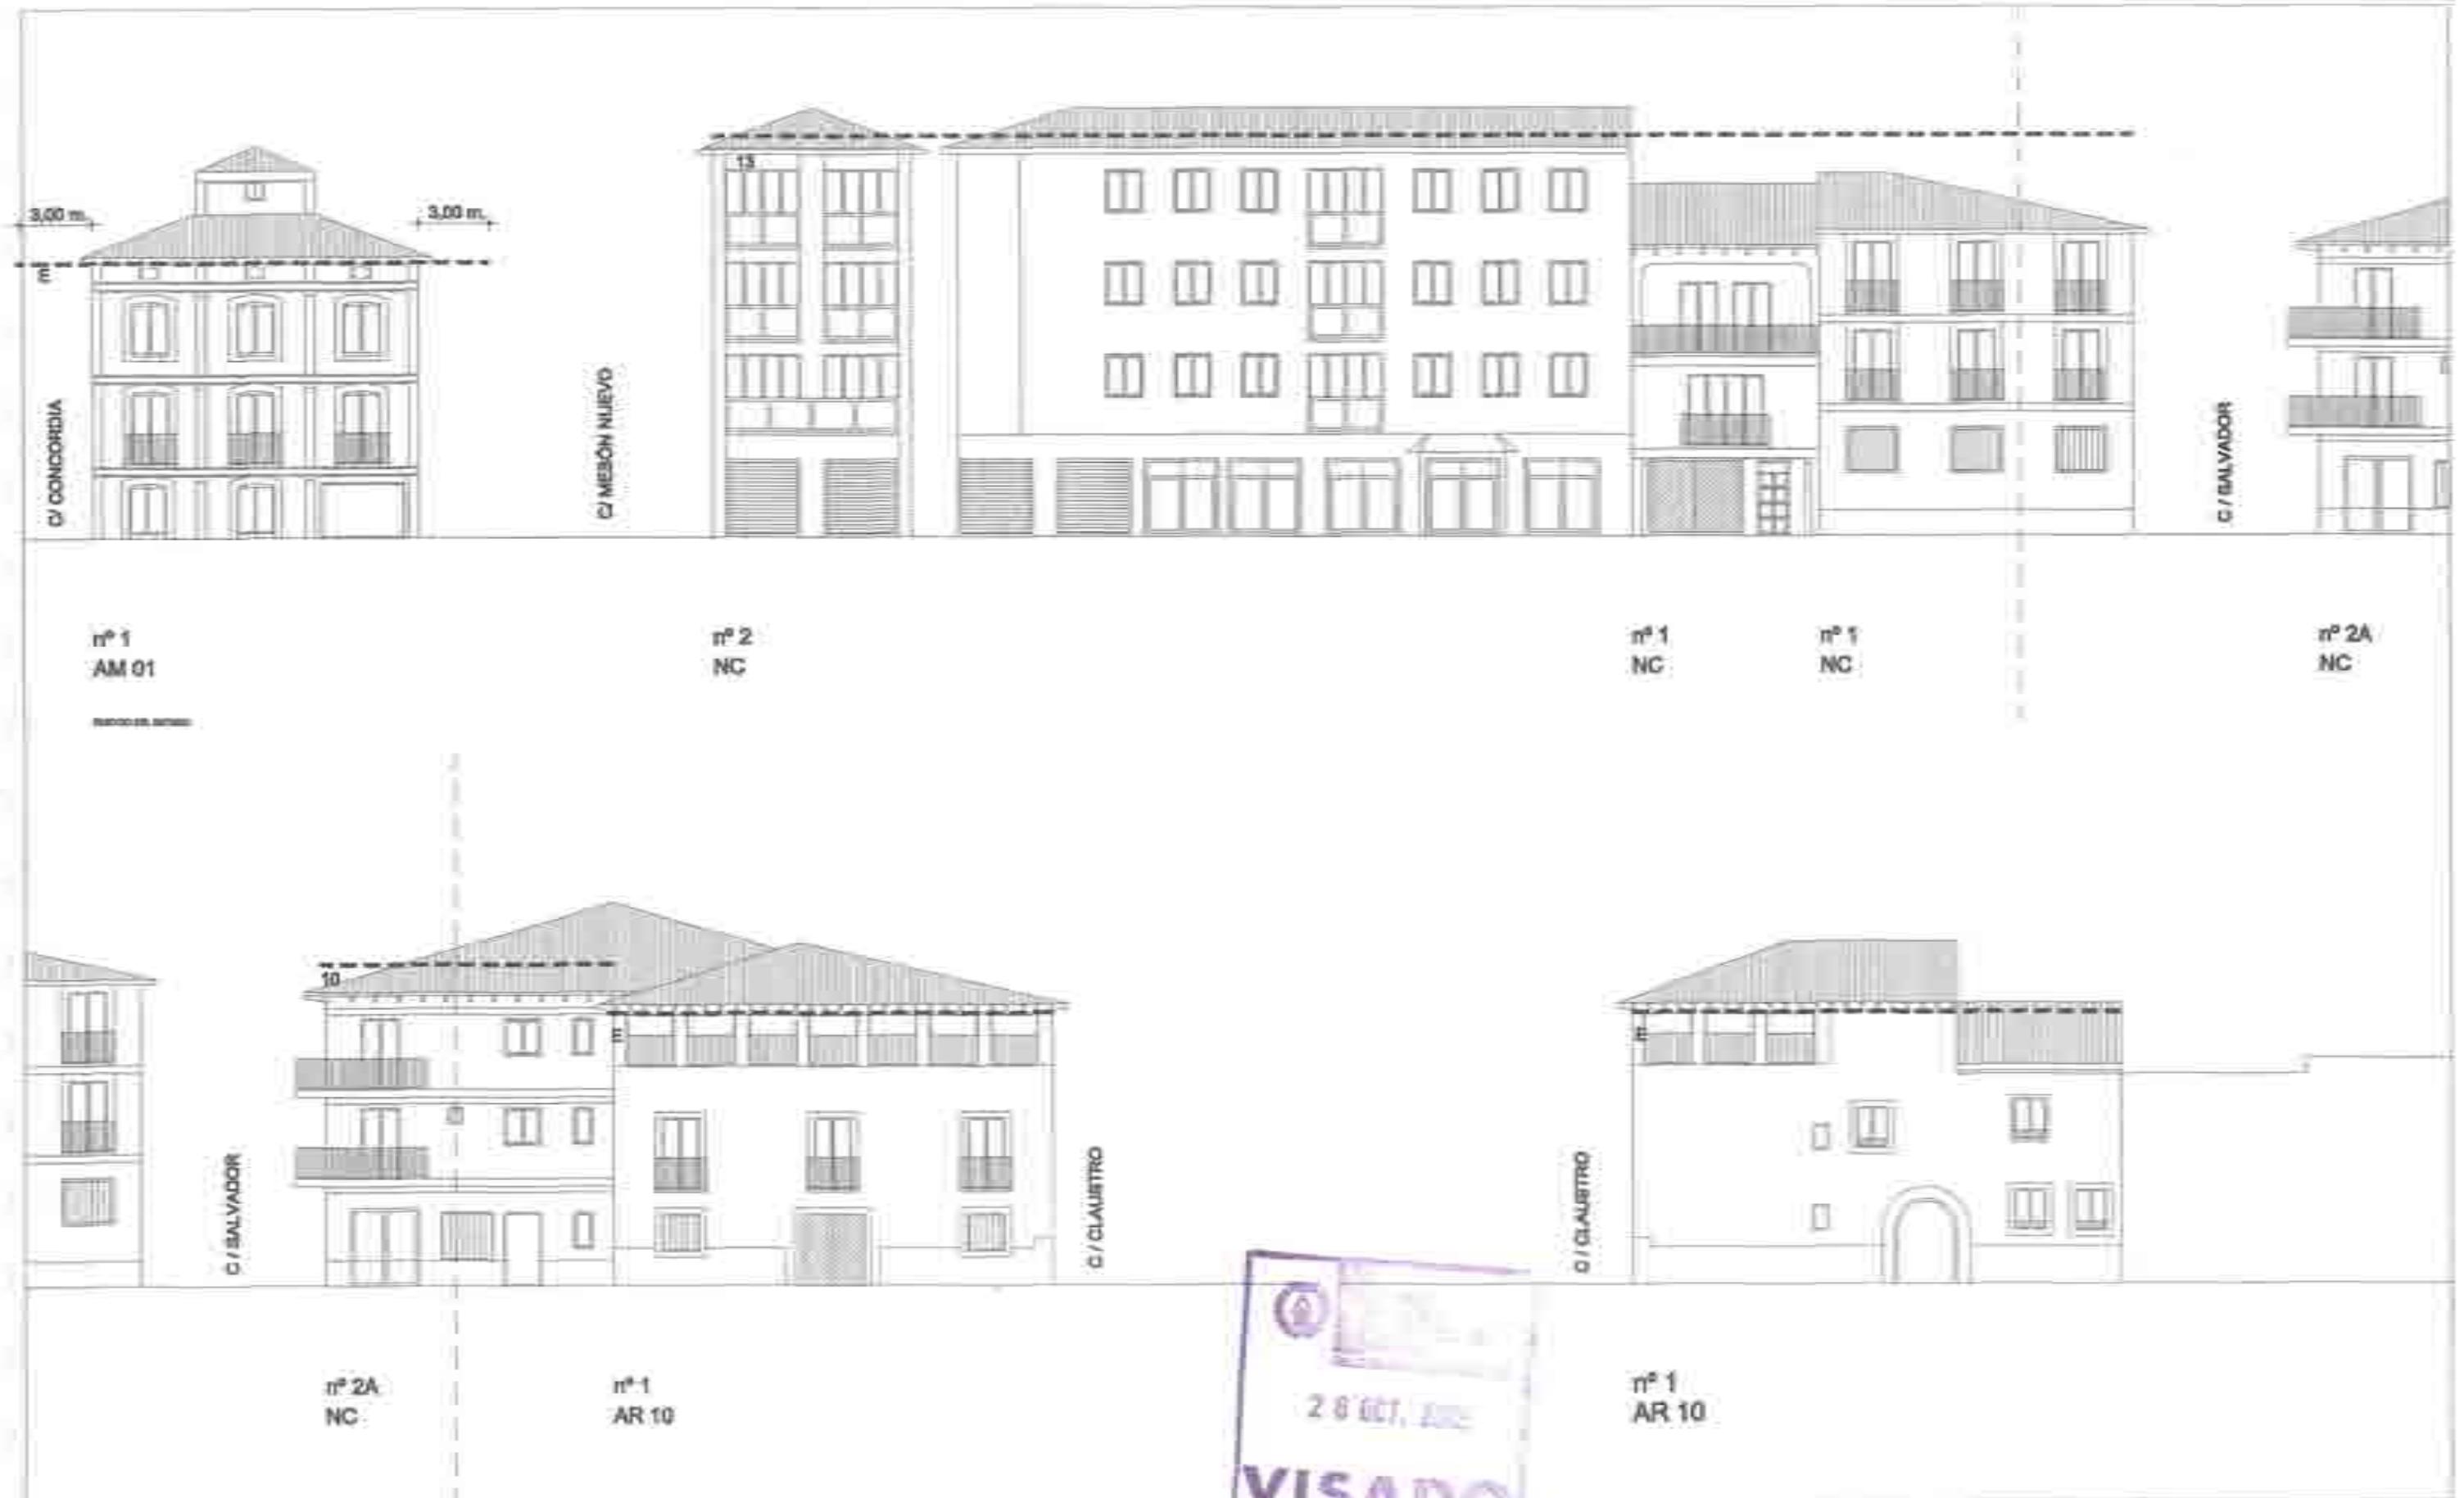
A.01

PLAN ESPECIAL CALLES MEDIAVILLA Y RAMÓN Y CAJAL  
AYUNTAMIENTO DE EJEA DE LOS CABALLEROS (ZARAGOZA)  
TEXTO REIMPRESO: JUNIO 2003  
ALZADOS. PLAZA DE LA MAGDALENA

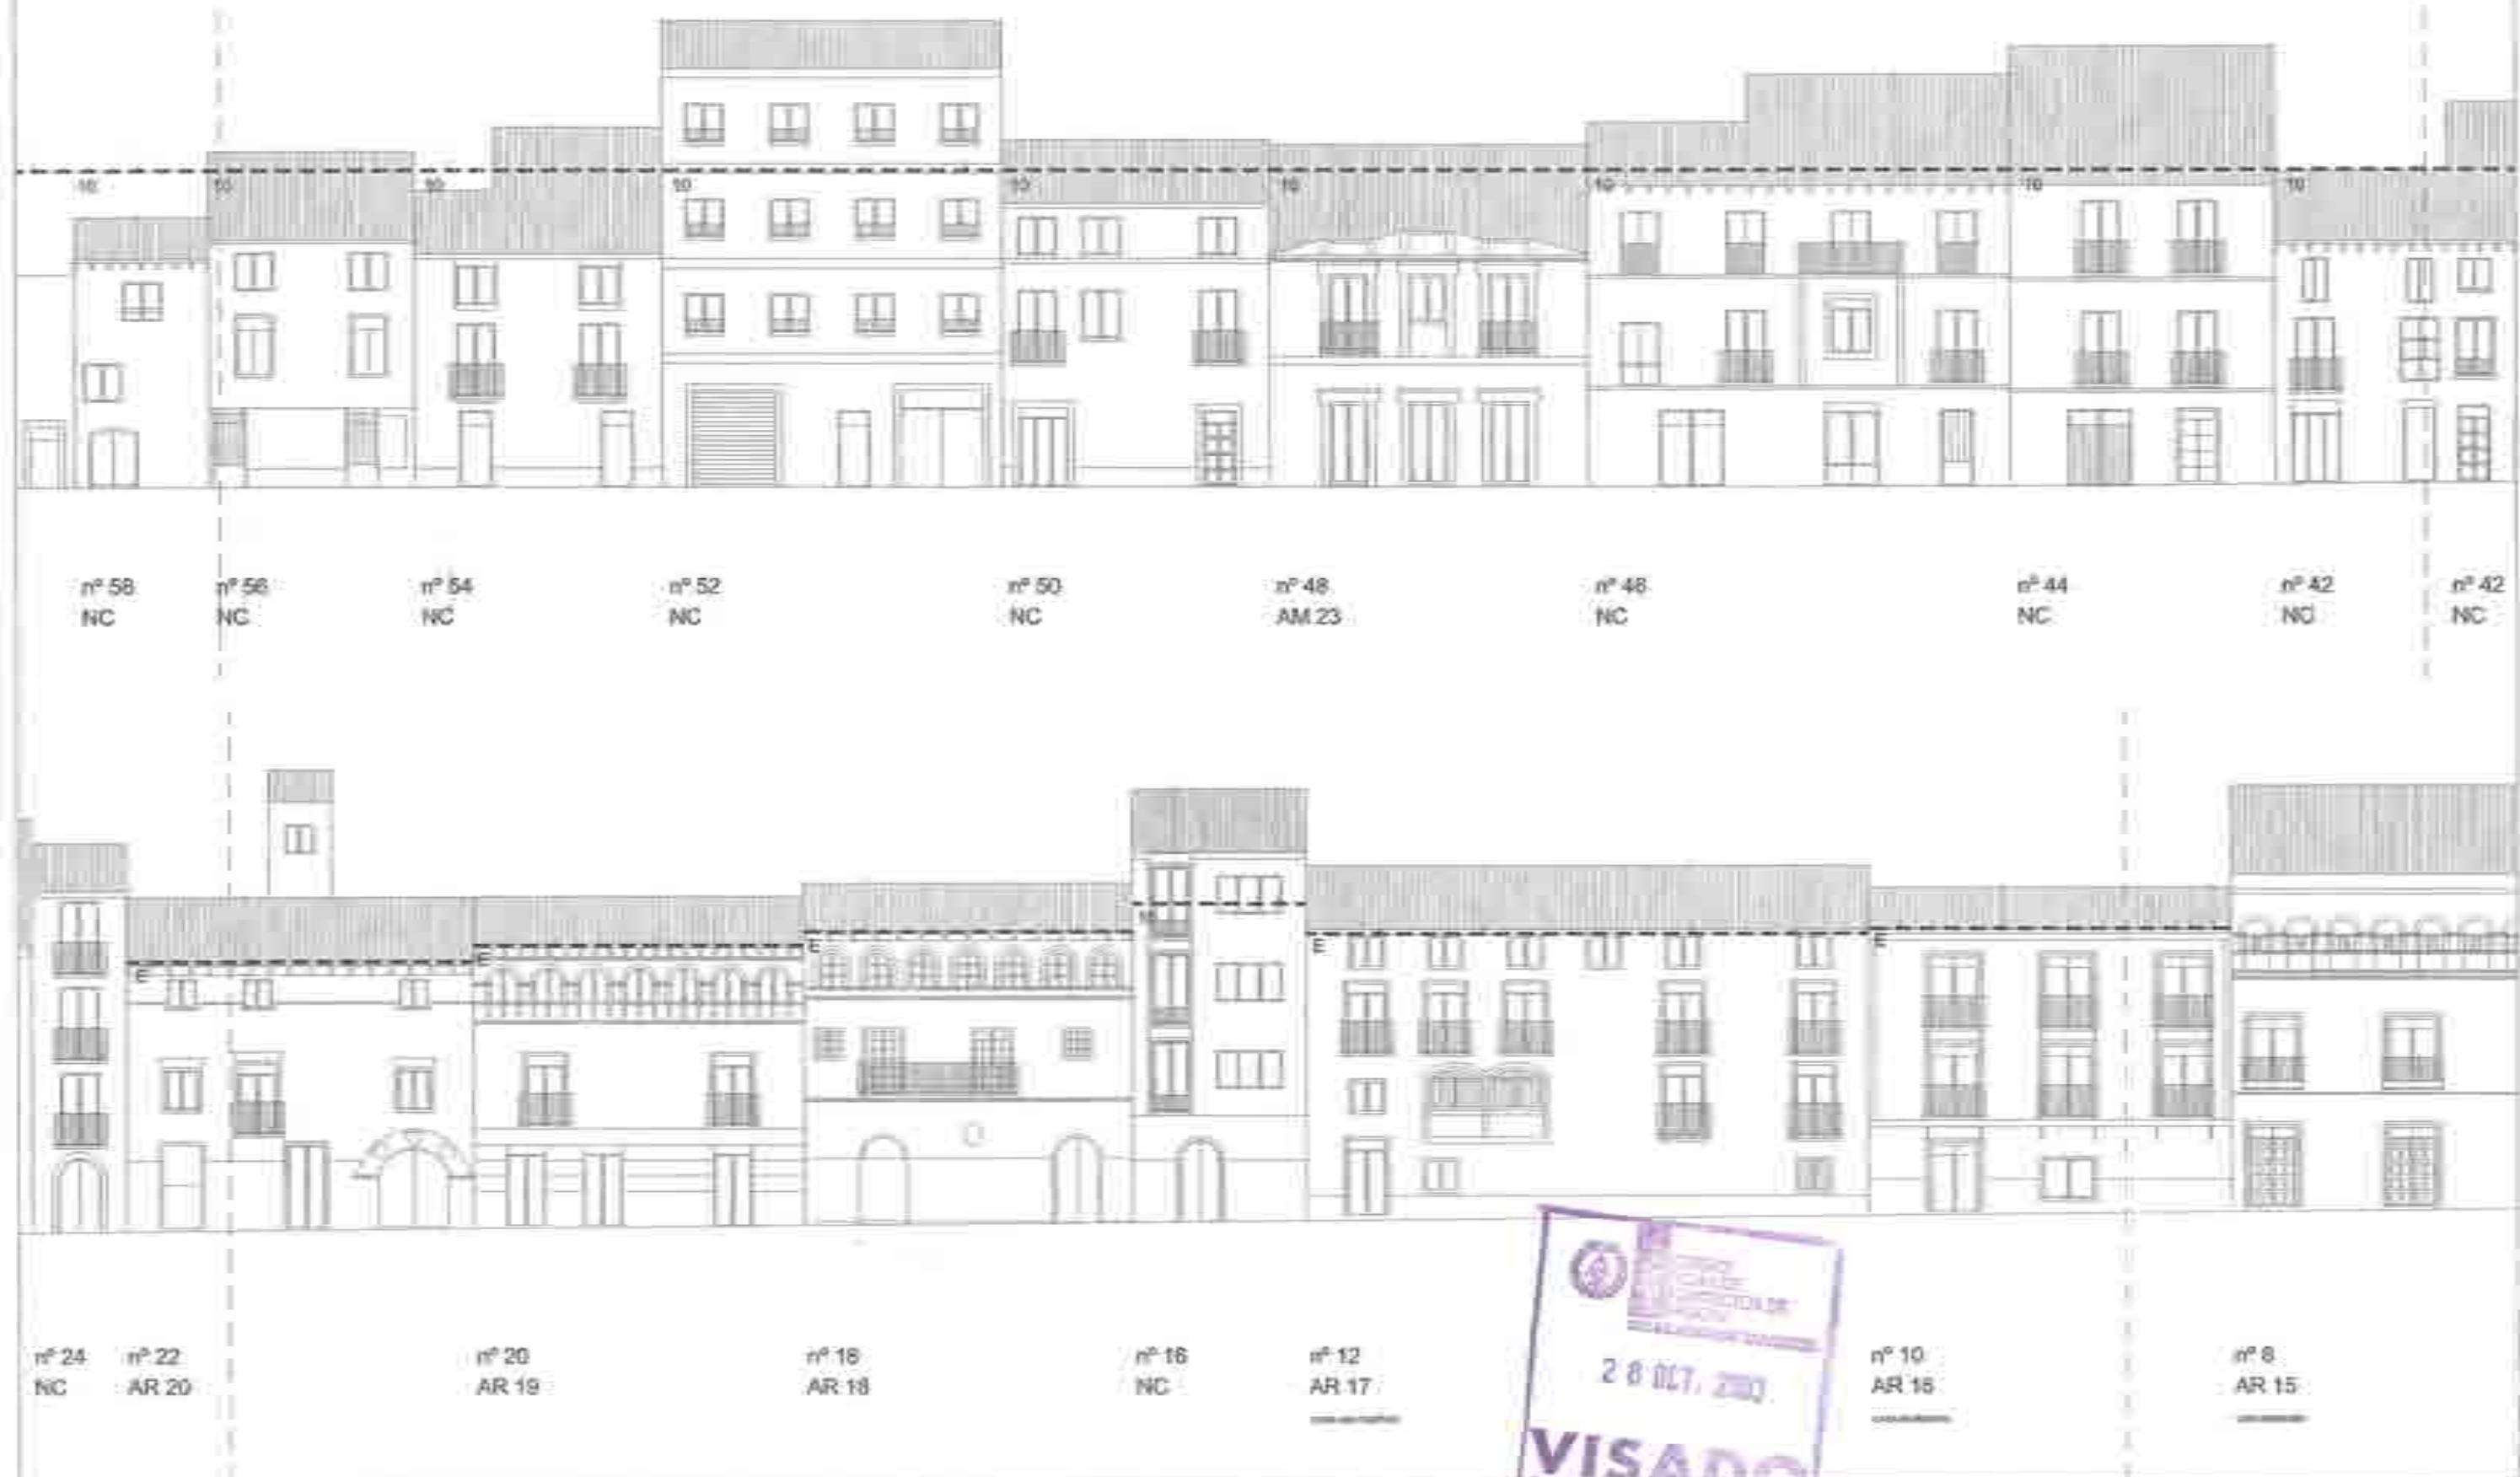
PLAN ESPECIAL CALLES MEDIAVILLA Y RAMÓN Y CAJAL  
 AYUNTAMIENTO DE EJEA DE LOS CABALLEROS (ZARAGOZA)  
 TEXTO REFUNDIDO JUNIO 2003  
 ALZADOS. C/ RAMÓN Y CAJAL - N° PARES  
*[Handwritten signatures and official stamp]*

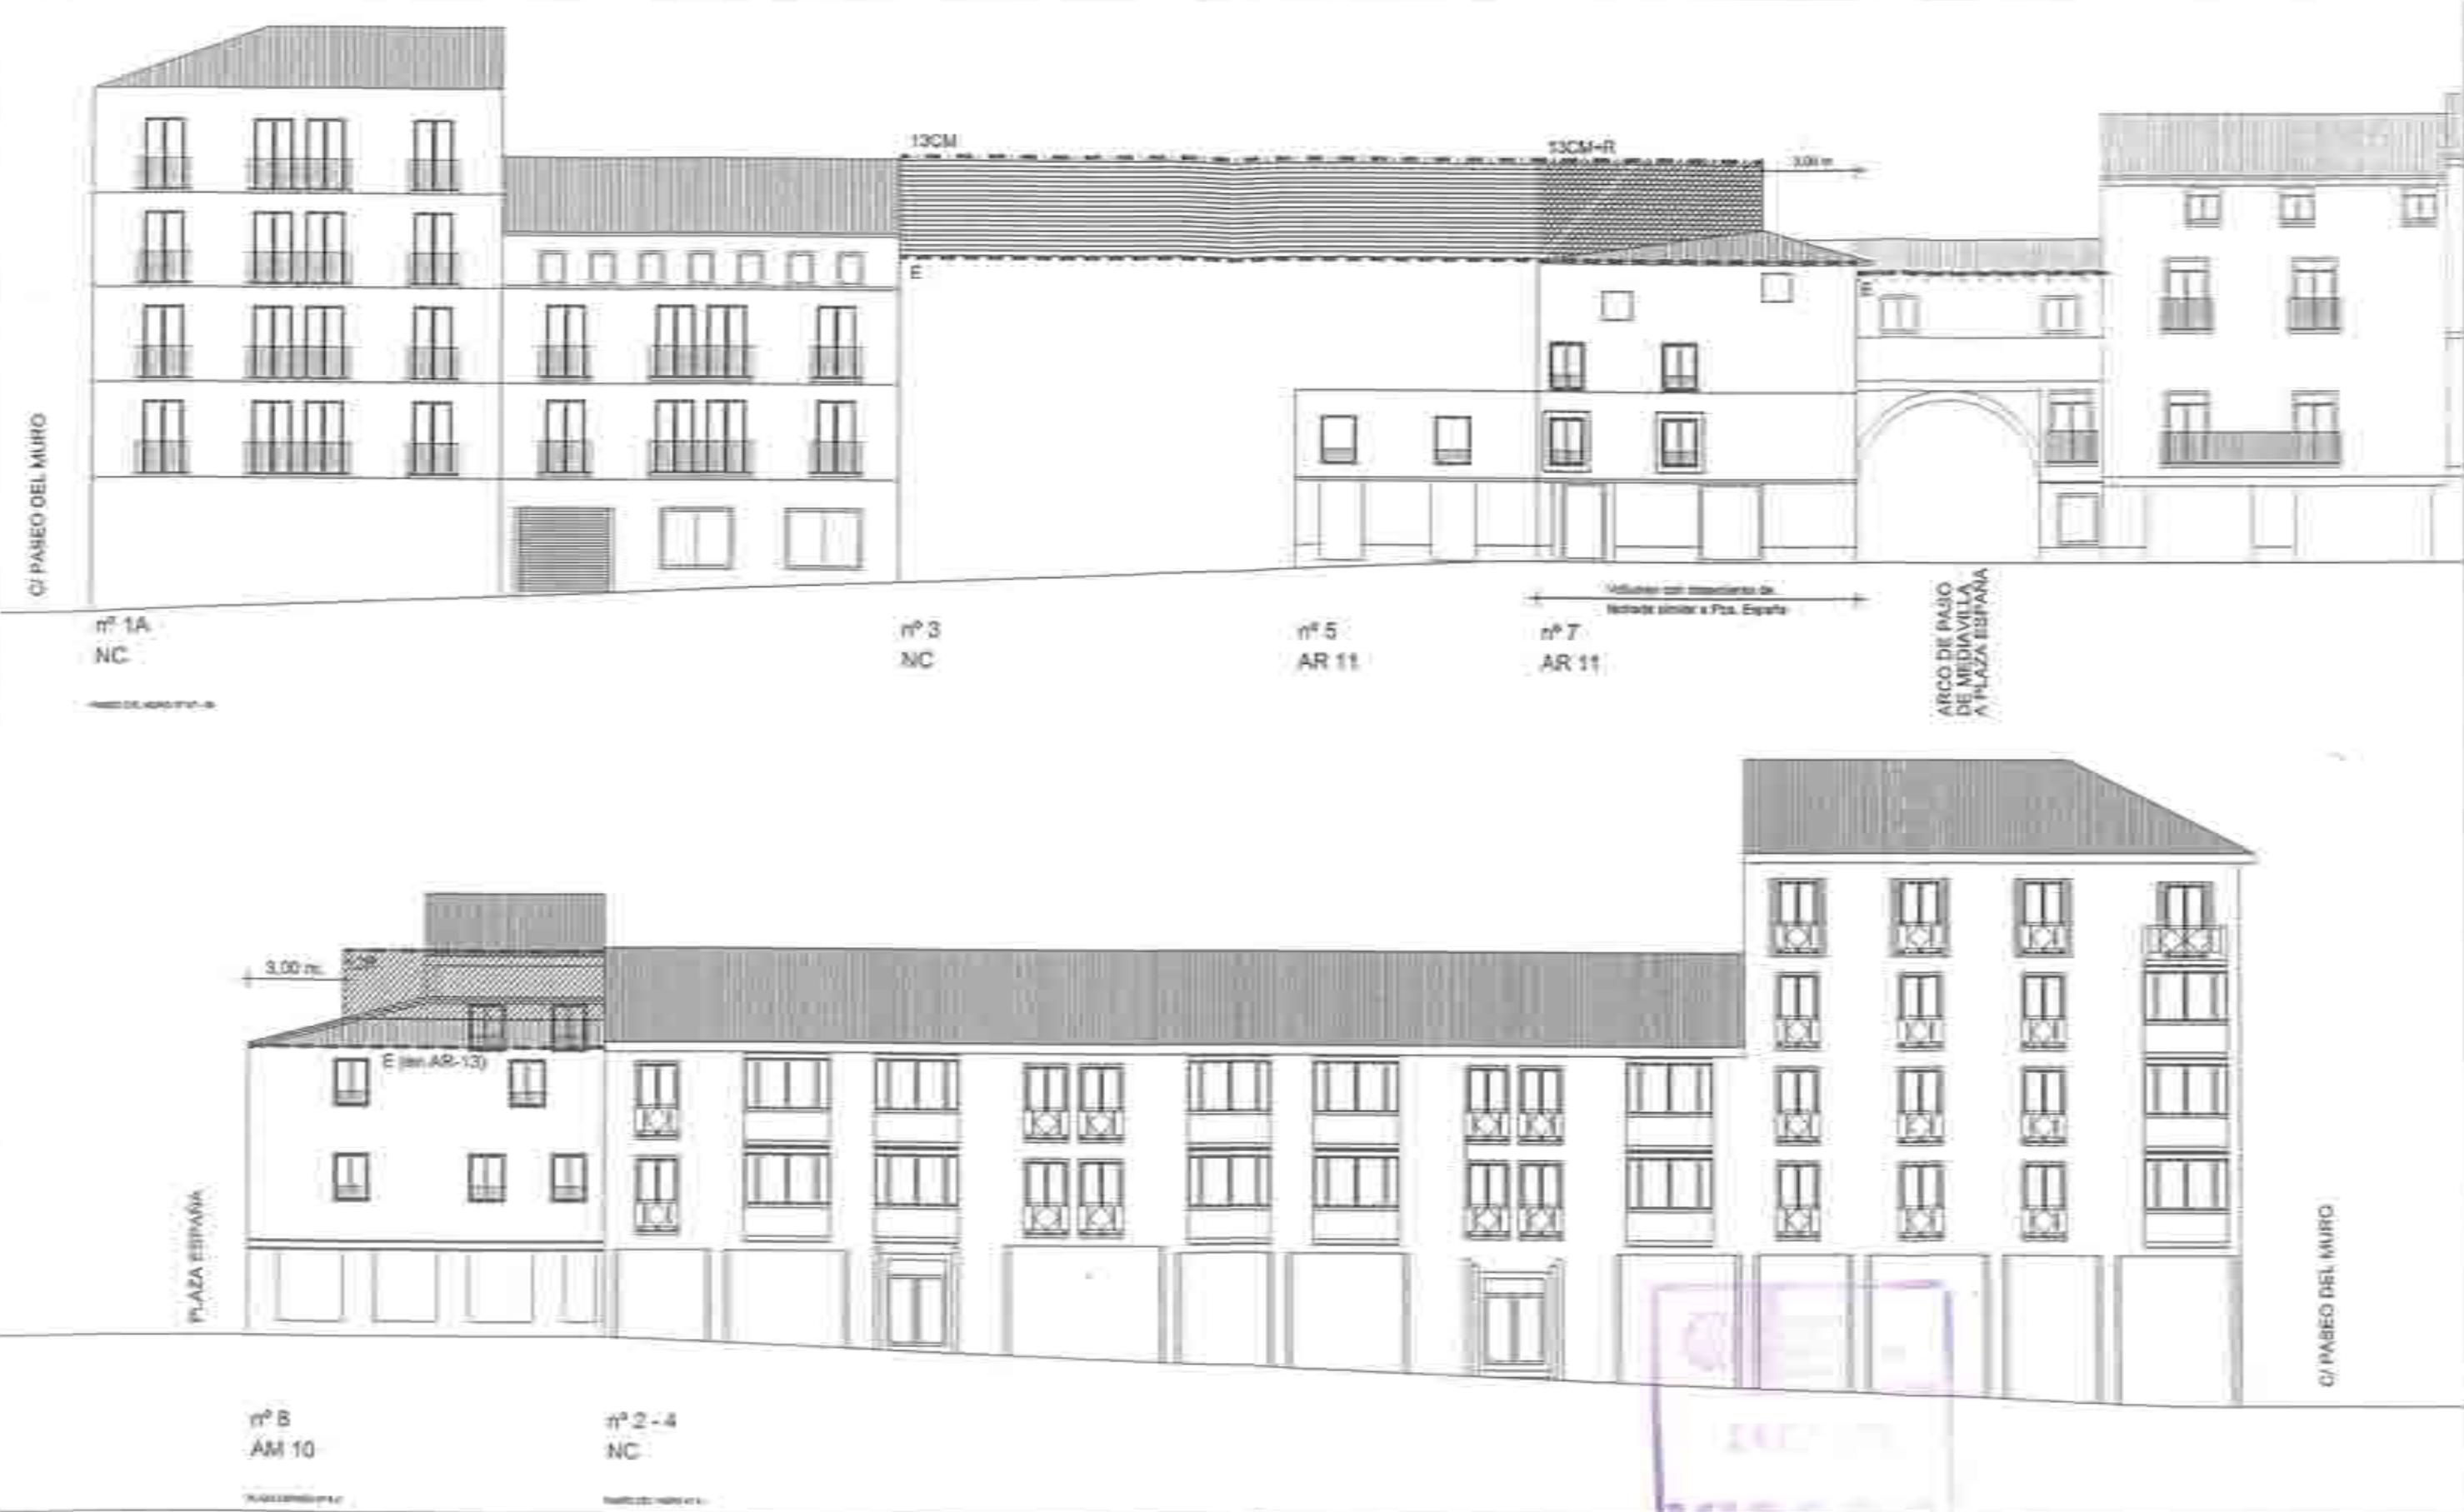
TEXTO REVISADO: JUNIO 2003  
ALZADOS.C/TORIL

DETALLE: Volumen con desviación de Noreste similar a Plaz. España  
y el resto del Paseo del Muero.
