Sala de los Arcos: superposición de espacios entre los contrafuertes y la muralla

EJEA, UNA HISTORIA ESCRITA EN LAS PIEDRAS

**RECUPERAR
LA MURALLA**

LIENZO DE SANTA MARÍA / 1
Más información: www.turismoejea.es

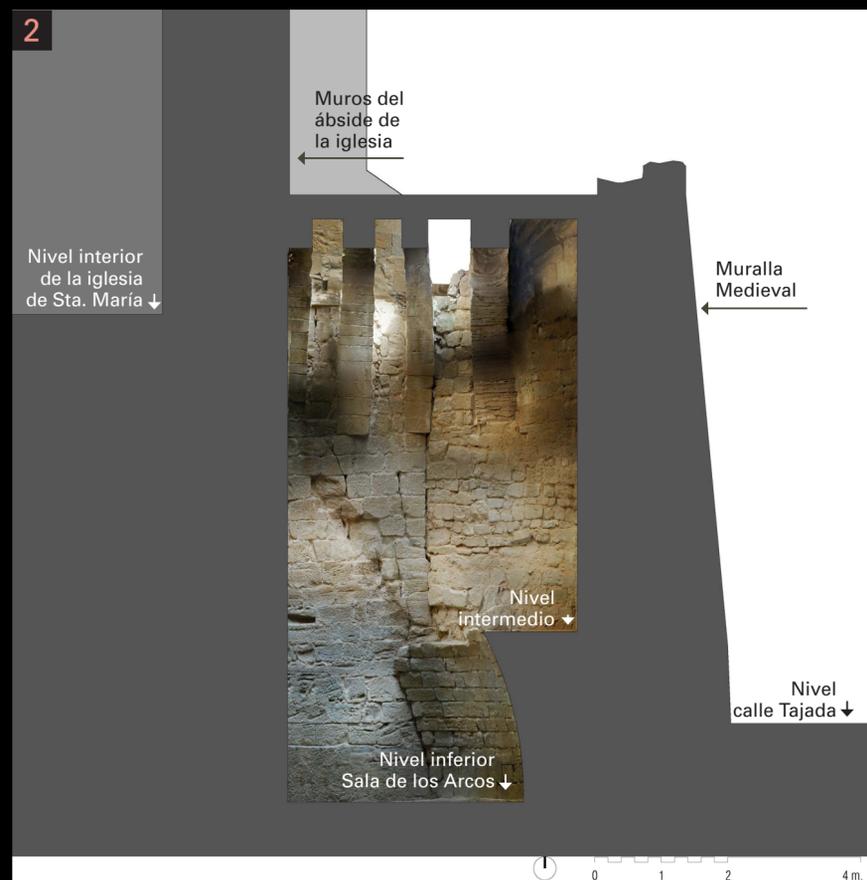
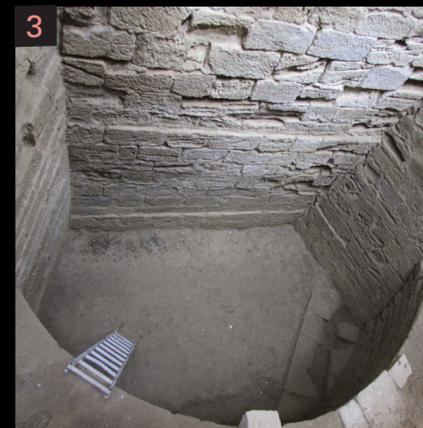
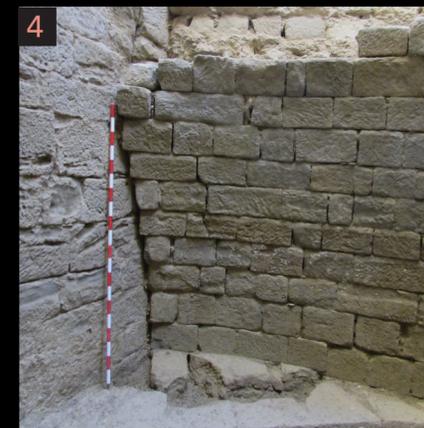
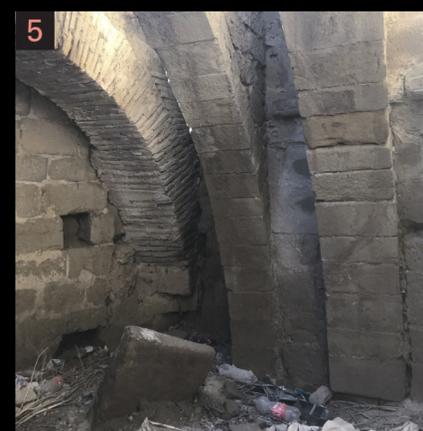
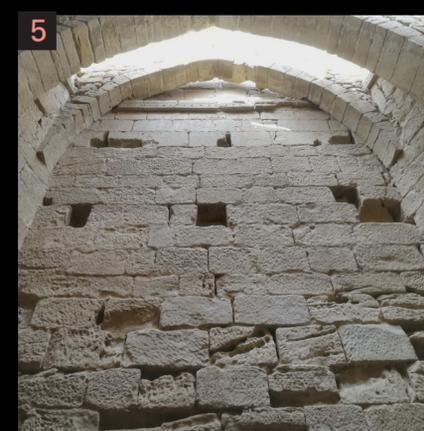
1. Esquema situación Sala de los Arcos entre la Iglesia de Santa María y la muralla.
2. Sección fotogramétrica de la Sala de los Arcos.
3. Aspecto del nivel inferior de la sala. Puede apreciarse la cimentación de un muro defensivo construido con anterioridad a la bóveda semicircular.
4. Detalle del muro abovedado.
5. Aspecto de la sala antes de iniciar los trabajos de retirada de escombros y limpieza, 2018, y vista tras la retirada de las capas acumuladas.

En el nivel inferior y medio de este espacio se ha documentado una bóveda semicircular construida con sillares dispuestos en hiladas de traza circular, de 3,55 metros de radio en su arranque, que se cierran y apoyan en los contrafuertes de la iglesia. Hoy quedan visibles las once primeras hiladas de esta estructura abovedada, que alcanza una altura de 2,34 metros. Para su construcción se utilizaron sillares de 25 cm de altura, longitud variable de entre 30 y 65 cm. y profundidad de entre 45 y 55 cm., y con la cara interior tallada para conformar la curvatura de la bóveda.

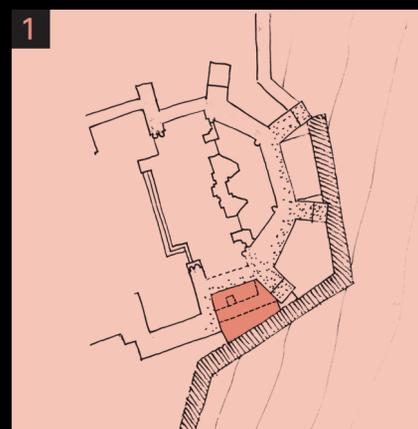
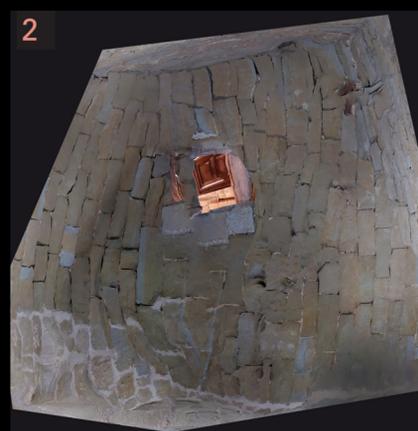
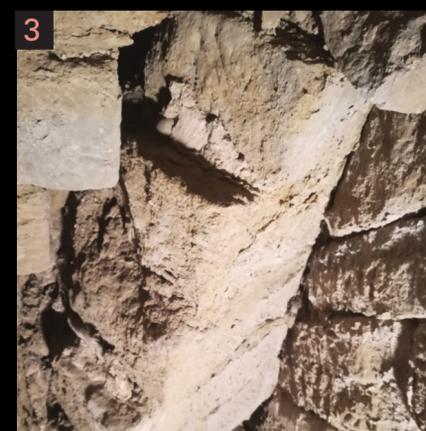
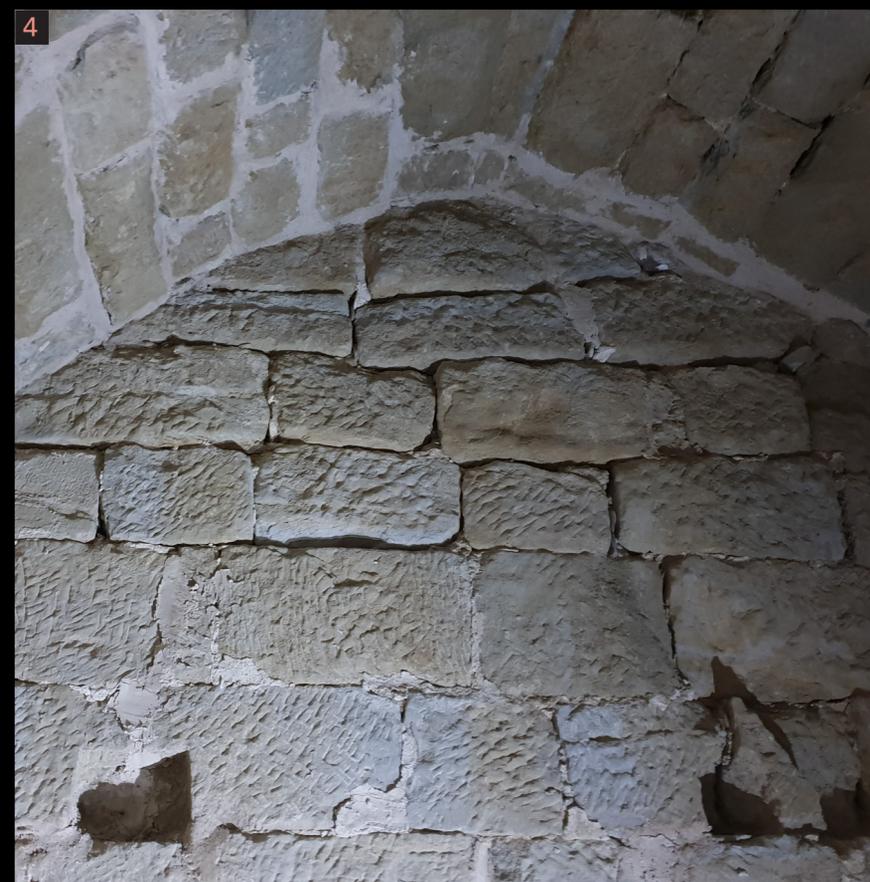
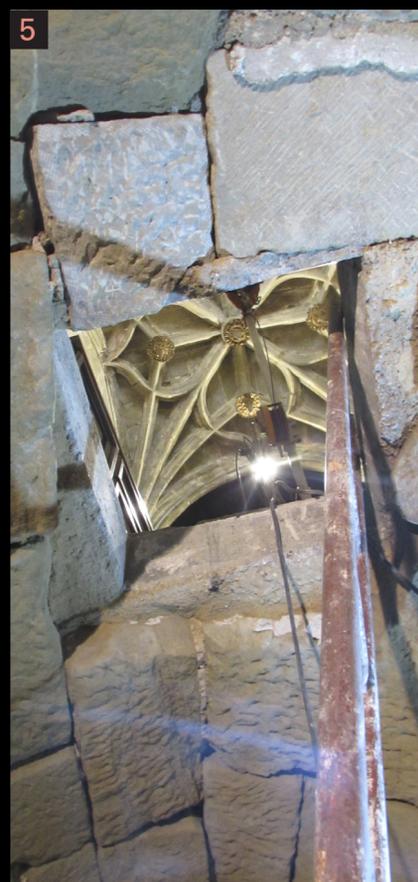
1. Esquema situación sala abovedada entre Iglesia de Santa María y muralla.
2. Vista de la bóveda de la sala. Se puede apreciar la enorme irregularidad de los sillares empleados, necesaria para adaptar la construcción a los límites ya preexistentes cuando se optó por construir esta bóveda.
3. Aspecto que presentaba la zona desplomada de la bóveda antes de su restauración en 2020.
4. Aspecto de la bóveda restaurada.
5. Trampilla de acceso a la sala, vista desde el interior.

La bóveda presentaba en 2019 una zona con un desplome muy considerable, en la que los sillares de la bóveda se habían vencido y el plano de la bóveda quedaba descolgado, presentando un claro peligro de derrumbe.

La actuación de restauración llevada a cabo por la empresa RESTAUROEGEA S.L. en 2020 consistió en desmontar la bóveda, sanear la parte posterior del trasdós de la misma y recolocar los sillares en la posición original, completando con nuevos sillares algunas piezas necesarias para que la bóveda funcione adecuadamente.

Los sillares de la bóveda, recolocados, se trabaron con los muros estables en sus laterales y las grietas y el trasdós, una vez saneado, se inyectaron con lechada de mortero de cal.

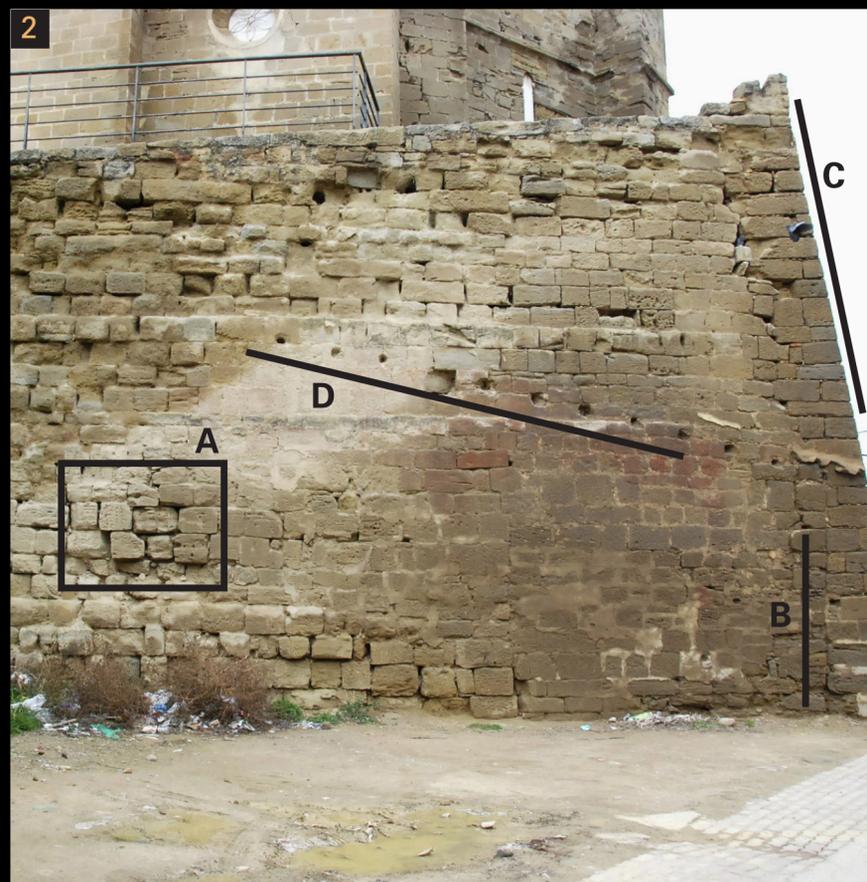
1. Croquis explicativo del lienzo de la muralla de Santa María rodeando el ábside de la Iglesia del mismo nombre.

El lienzo de muralla que rodea el ábside de la iglesia de Santa María se construyó con posteridad a la construcción del templo románico, y se amplió y reconstruyó en sucesivas ocasiones, como muestra la heterogeneidad de las fábricas de sillares que podemos contemplar:

- (A) En la parte frontal se aprecian sillares dispuestos a "tizón", es decir, con el lado largo introducido perpendicularmente en la muralla.

- (B) En el lado derecho podemos apreciar el corte vertical de una esquina que perteneció a un quiebro de la muralla en una etapa anterior. Una prueba clara de que la muralla en otras épocas tuvo una dimensión algo menor y que se iba recreciendo según se requería por necesidades defensivas, para completar el cierre a la totalidad del ábside de la iglesia.

- (C) La última reforma se llevó a cabo con la construcción del muro que da la vuelta y se alinea con la calle Tajada, y que presenta un claro peralte ataluzado en la esquina.

- (D) Otras marcas de menor entidad son debidas a edificaciones adosadas que realizaron orificios para el apoyo de vigas de forjados y cubiertas.

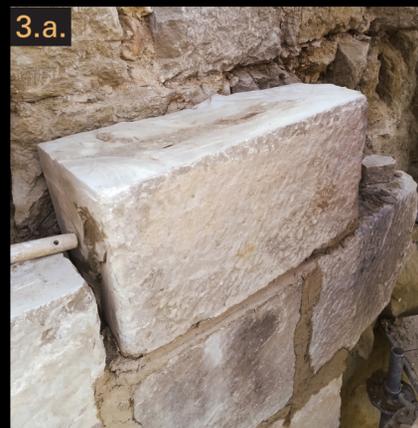
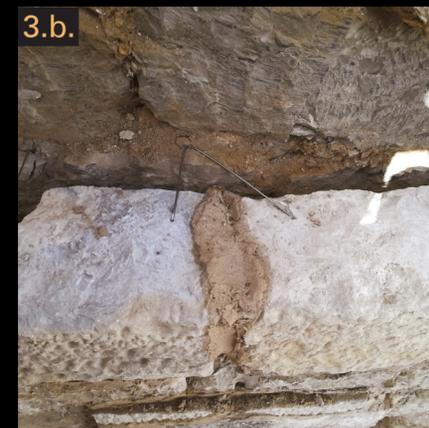
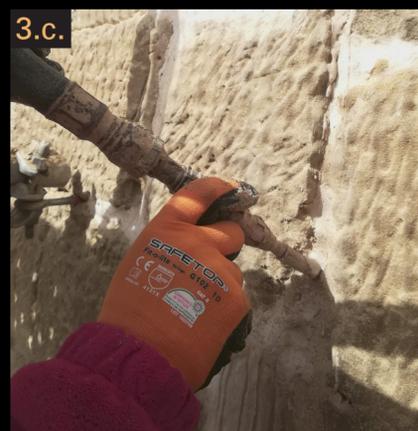
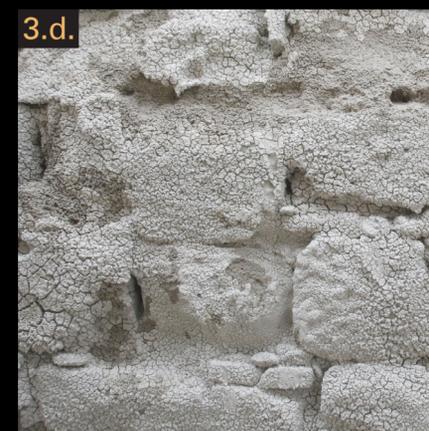
3. Detalles de los trabajos de restauración, realizados por RESTAUROEGEA, 2020.

3.a. Cajeados de nuevos sillares.

3.b. Realización de anclajes de los nuevos sillares con la fábrica existente.

3.c. Inyección de colada en las grietas reparadas.

3.d. Aplicación de papetas de sepiolita.

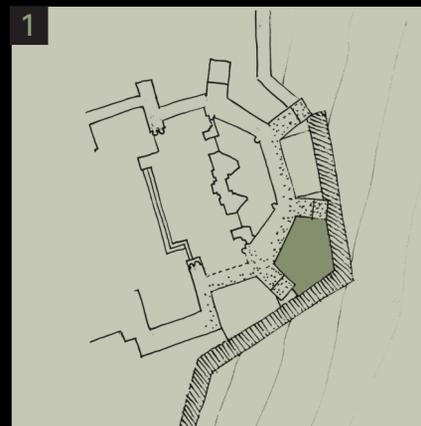
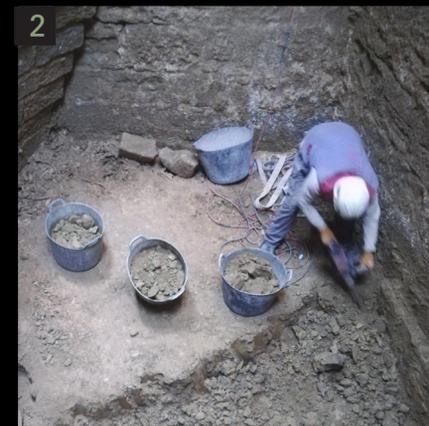
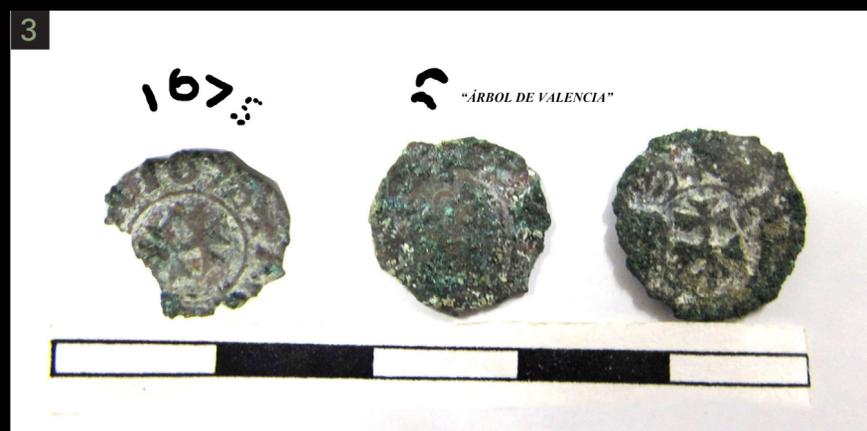
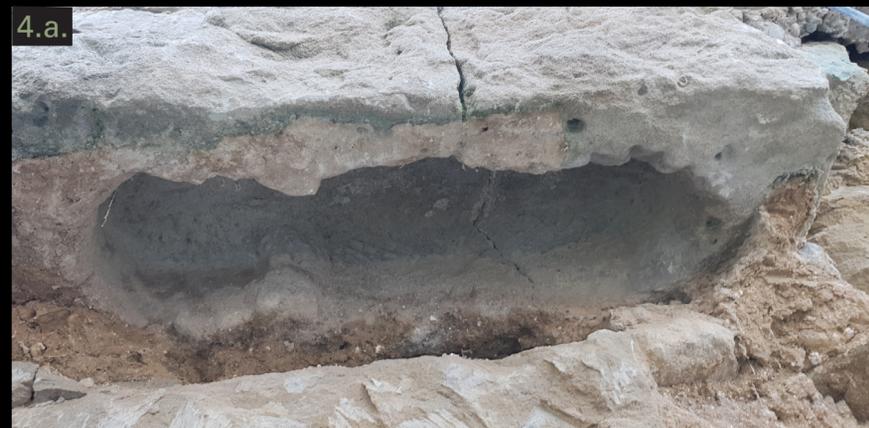
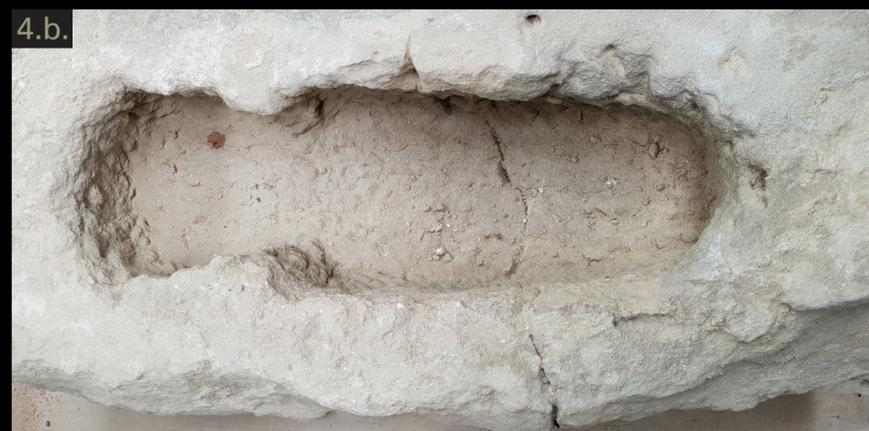
1. Esquema situación de la Sala de los Arcos.
2. Trabajos de limpieza y retirada de restos óseos, con supervisión arqueológica. Campaña 2019.
3. Monedas encontradas en la Sala de los Arcos. Fotografía: Antonio García Omedes.
4. Sarcófago infantil.
 - 4.a. El sarcófago incrustado en la muralla, reutilizado como sillar.
 - 4.b. El sarcófago infantil, una vez extraído de la muralla.

En la restauración de 2020 de este paño de la muralla medieval, los operarios de RESTAUROGEA S.L. descubrieron un sillar que en su parte inferior presentaba un hueco tallado. Al extraerlo, se comprobó que se trataba en realidad de un sarcófago infantil, un sillar de piedra arenisca excavado como espacio de sepultura de un niño/a que, una vez desmantelado el cementerio original, fue reutilizado como sillar de la muralla.

El sarcófago tiene unas dimensiones exteriores de 75 cm de largo, 35 cm de ancho

y 22 cm de alto; la talla humana tiene una longitud de 55 cm, y una anchura variable, de 14 cm en la cabeza y de 17 cm en los hombros.

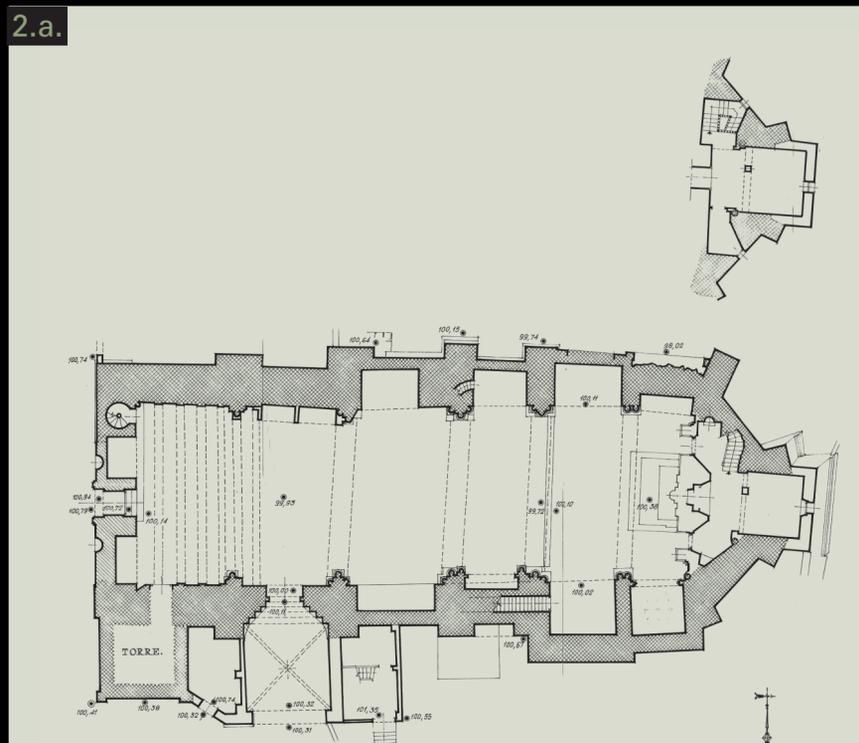
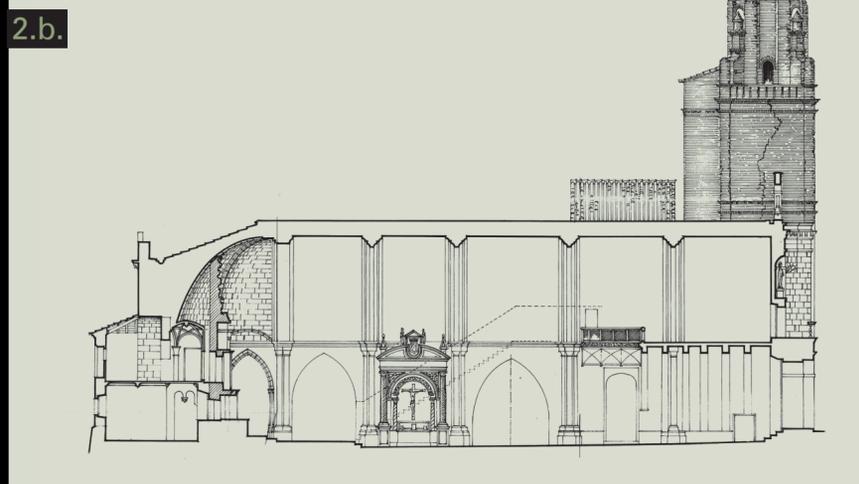
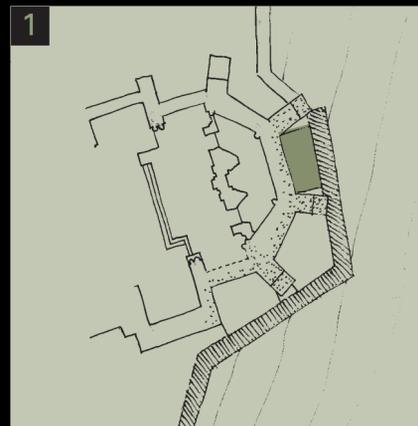
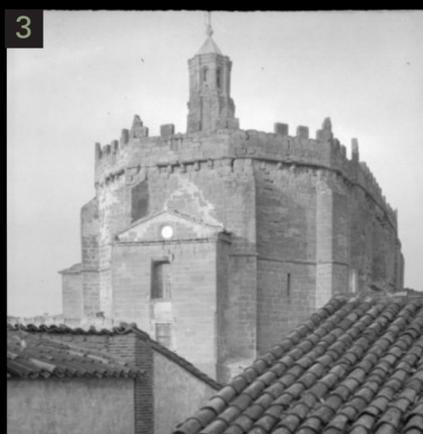
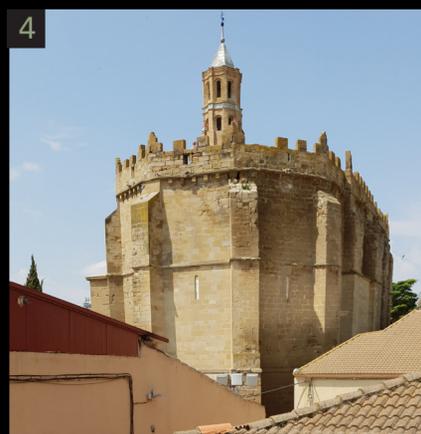
1. Esquema situación de la antigua sacristía
2. Proyecto de restauración de la iglesia de Santa María. Ministerio de la Vivienda. Dirección General de Arquitectura. Ordenación de ciudades de interés artístico-nacional. Madrid, 1970.
 - 2.a. Planta de la iglesia, con la sacristía en la cabecera, y detalle de la planta superior de la sacristía.
 - 2.b. Sección longitudinal de la iglesia por la zona de la antigua sacristía.
3. Fotografía de la cabecera del ábside de la iglesia de Santa María. Años 50. Fuente: José Galiay. Archivo DPZ.
4. Imagen actual de la cabecera del ábside de la iglesia de Santa María. 2020.

En el espacio comprendido entre el retablo de la iglesia de Santa María y los muros del ábside se construyó una capilla o "tras altar", resuelta con una bóveda de crucería. Con posterioridad esta capilla se amplió hacia el exterior con un volumen añadido sobre la muralla que contaba con dos pisos y alojaba la sacristía y dependencias anejas.

Esta construcción llegó hasta los años 70 del siglo XX, y ha quedado documentada en fotografías, como la que realizó en los años 50 el profesor José Galiay, y en planos arquitectónicos, como los realizados por los técnicos de la Sección de Restauraciones del Ministerio de la Vivienda.

En el Proyecto de restauración de esta iglesia se informaba que este añadido fue construido "en el siglo XVII o XVIII", y se exponía que esta construcción "desfiguraba totalmente la organización constructiva y estética del ábside, y que todo ello estaba muy mal construido y en ruinas." La condición inestable en la que había quedado el testero del ábside y la indiferencia que este pabellón postizo mostraba hacia la organización arquitectónica general del templo original fueron los argumentos para proceder a la demolición de este cuerpo añadido en los primeros años de la década de los 70.
