# Residencia regia y vigía de la muralla

## EJEA, UNA HISTORIA ESCRITA EN LAS PIEDRAS

TORRE DE LA REINA / 1

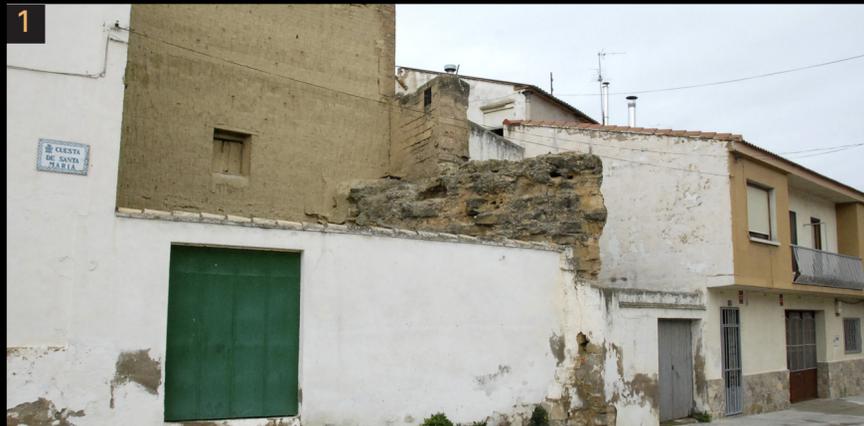
1. Aspecto de los restos conservados de la Torre de la Reina, antes de la demolición de las edificaciones colindantes (2019).

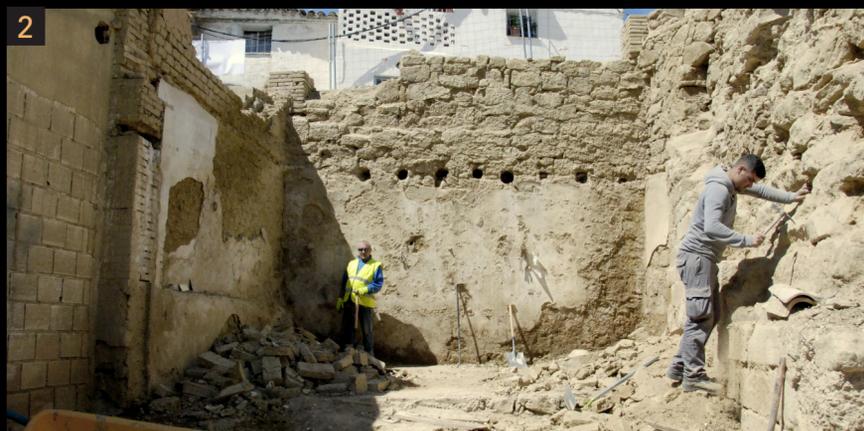
2. Trabajos de demolición de edificaciones colindantes y restauración de los restos de la Torre de la Reina (empresa: CONTRAFFORTE, 2019).

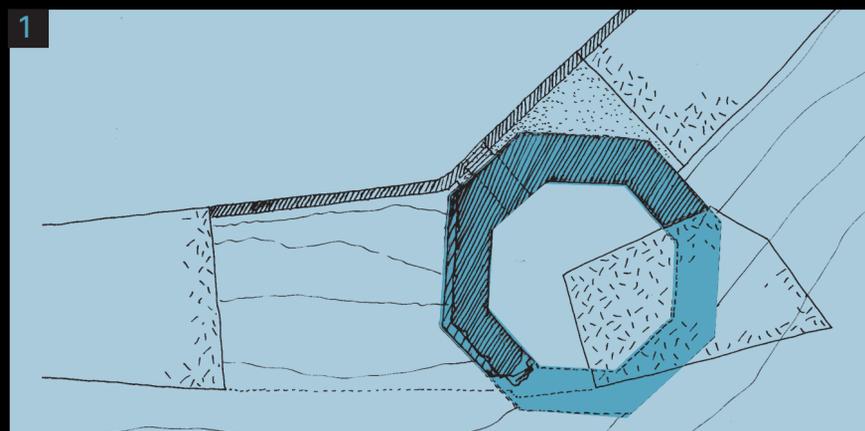
Los restos conservados de la Torre de la Reina (s. XV) resultan especialmente interesantes cuando se visita el espacio interior. Pueden contemplarse cinco lados de los ocho que poseía la torre, mientras que los otros tres (en la zona de la entrada y en el interior del inmueble sito en Cuesta de Santa María nº 2) han desaparecido.

Las paredes interiores de la torre tienen de 3,70 metros de longitud, y corresponden con un octógono inscrito en un círculo de 4,83 metros de radio. La torre tenía, por tanto, en su base, una superficie interior de casi 66 metros cuadrados.

1. Planta de la Torre de la Reina. En rayado se indican los lados que se conservan.
2. Marcas de canteros.
3. Detalle de los sillares de esquina, que traban las caras del octógono interior de la torre.
4. Detalle del arranque de los muros sobre el estrato rocoso del que arrancan los muros.

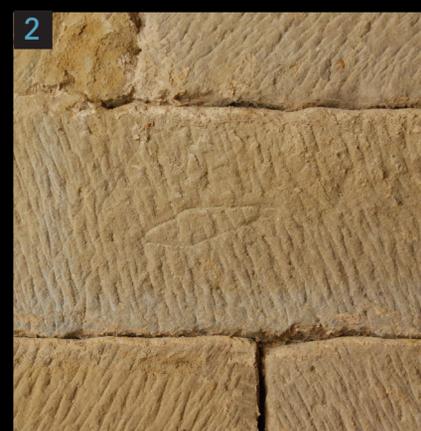
Al igual que podemos encontrar en otros edificios medievales, muchos de los sillares de la torre conservan las marcas de los canteros que las labraron. En concreto, en la cara interior de la torre se aprecian con facilidad marcas con forma de rombo apaisado o de triángulo.

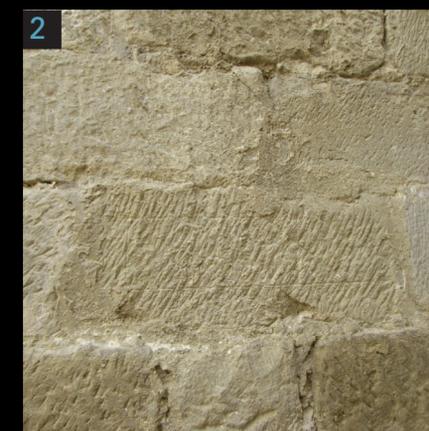
En la parte que se conserva, los muros de la torre tenían un espesor de casi tres metros. Se construyó con unos sillares de grandes dimensiones, especialmente en las esquinas interiores, en las que los sillares tenían la función de 'cosido' entre los lienzos confluyentes. Para ello se utilizaron sillares de unos 26 centímetros de altura, tallados en ángulo, de unos 75 y 40 centímetros de largo aproximadamente, en cada una de las caras.

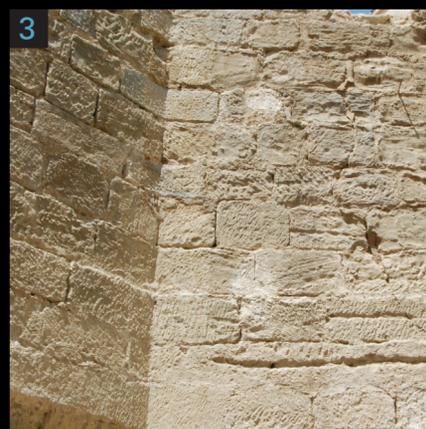
La torre se asienta sobre un estrato rocoso que ha quedado a la vista, dado que el terreno

se ha tallado, previsiblemente para ganar mayor altura y conseguir mayor planeidad en el interior.

En su arranque, los muros presentan un pequeño zócalo sobresaliente, que se dispone a distintas alturas para adaptarse al terreno existente.

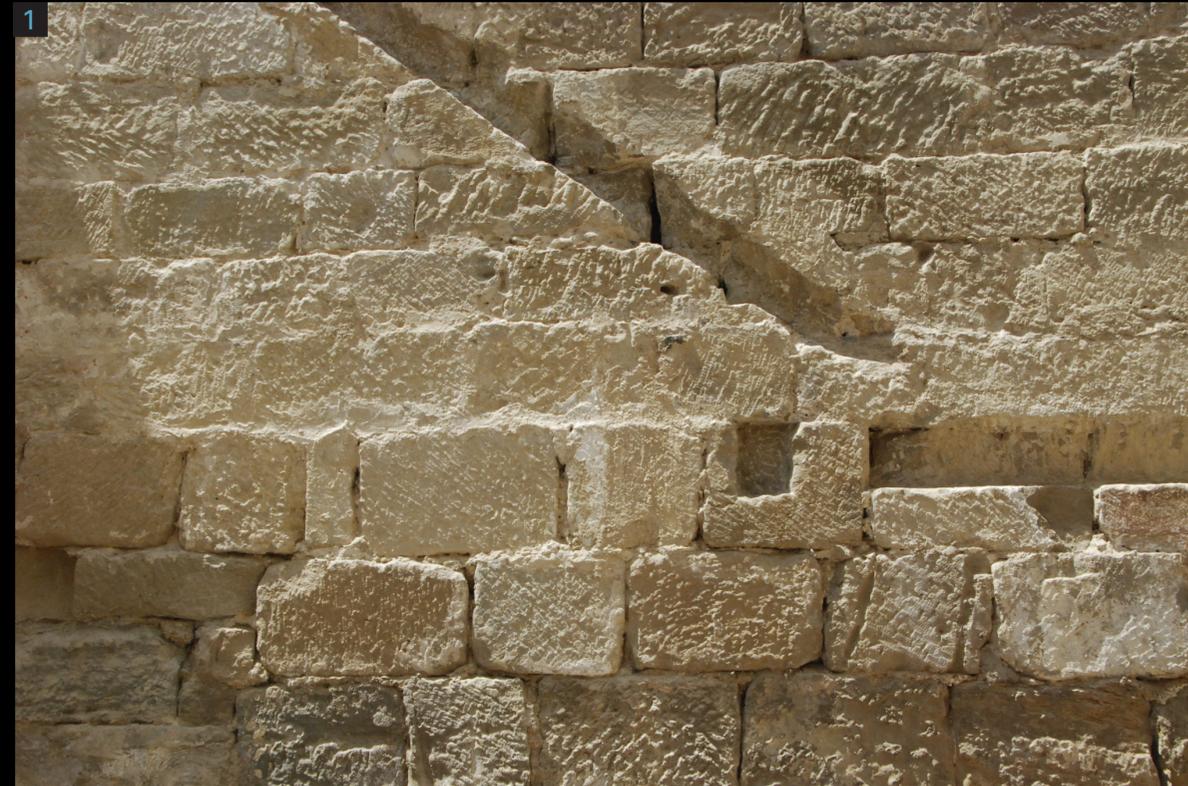
En la cara interior de la Torre de la Reina (s. XV), una vez concluidos los trabajos de limpieza y restauración llevados a cabo por la empresa CONTRAFFORTE en 2019, se pueden 'leer' con facilidad las 'huellas' de las intervenciones que a lo largo del tiempo se han desarrollado en esta construcción defensiva. Son los apoyos de las viguetas o correas de los forjados

interiores, o el apoyo de vigas 'zancas' de escaleras, o pequeños orificios para acoger otros elementos constructivos.

1. Talla realizada en la fábrica de sillería para apoyar la zanca de una escalera de la vivienda que ocupaba el interior de la torre.
2. Trabajos de restauración en la cara exterior de los muros de la torre.
3. La 'fresquera' excavada en la roca de asiento de la torre.

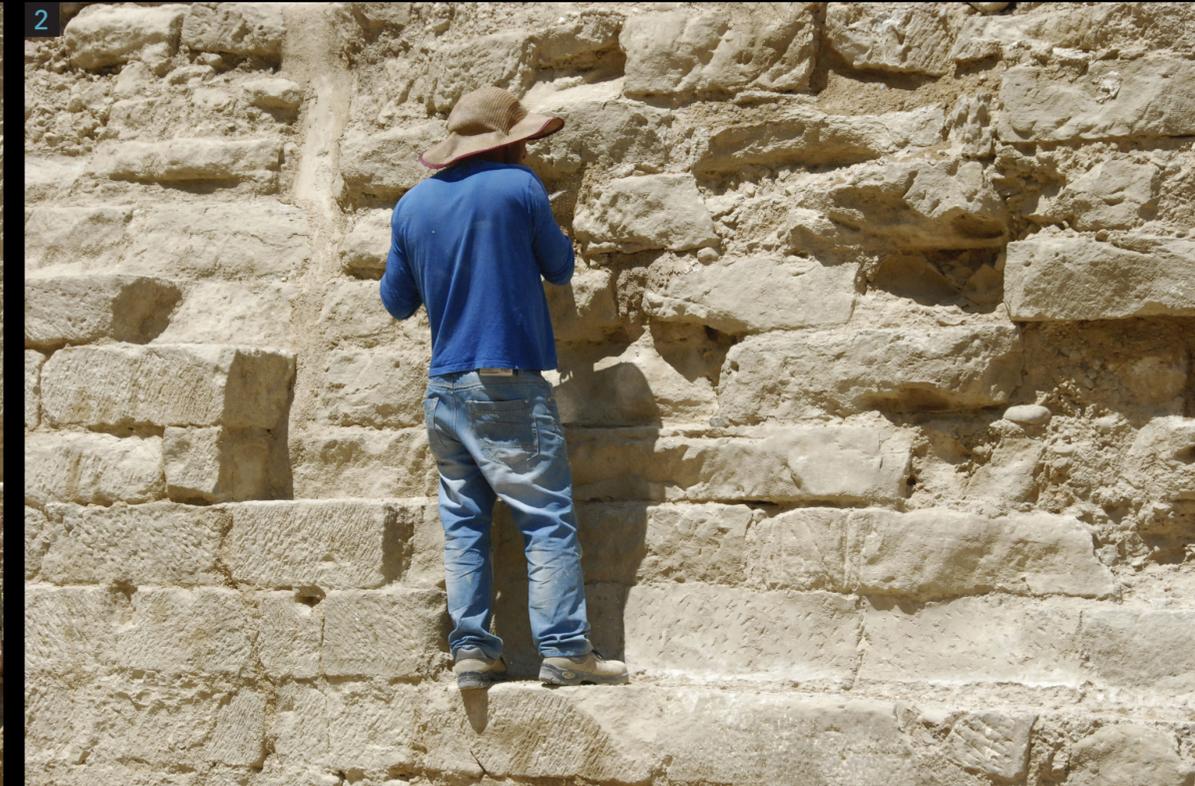
Los restos conservados en las fachadas exteriores de la Torre de la Reina, descubiertos tras las demoliciones de las edificaciones adosadas, nos hablan de esa condición tan habitual que tenían las murallas como una 'cantera de proximidad'. Así, muchos sillares de la cara exterior fueron extraídos para ser reutilizados en muros de otras edificaciones.

Así, ha quedado al descubierto el núcleo de las paredes de la torre, y en algunos puntos, sillares esculpidos para dar forma a otras necesidades, como la de un abrevadero en una cuadra situada en este espacio.

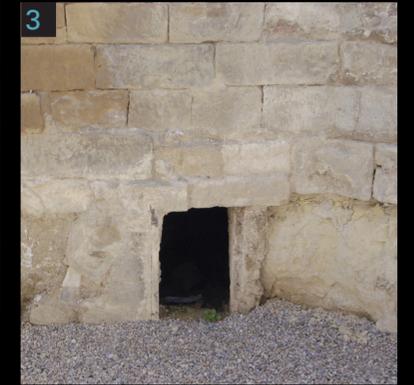
En la parte interior de la torre, y en el apoyo de esta construcción con la roca, existe una oquedad que contaba, cuando se descubrió, con un cerramiento de puerta con cerco metálico.

Se trata de una construcción muy posterior a la de la torre defensiva. Seguramente, cuando los restos de la torre se reutilizaron como parte de distintas viviendas, esta fresquera se excavaría para guardar los alimentos de la casa, en un momento mucho más contemporáneo.

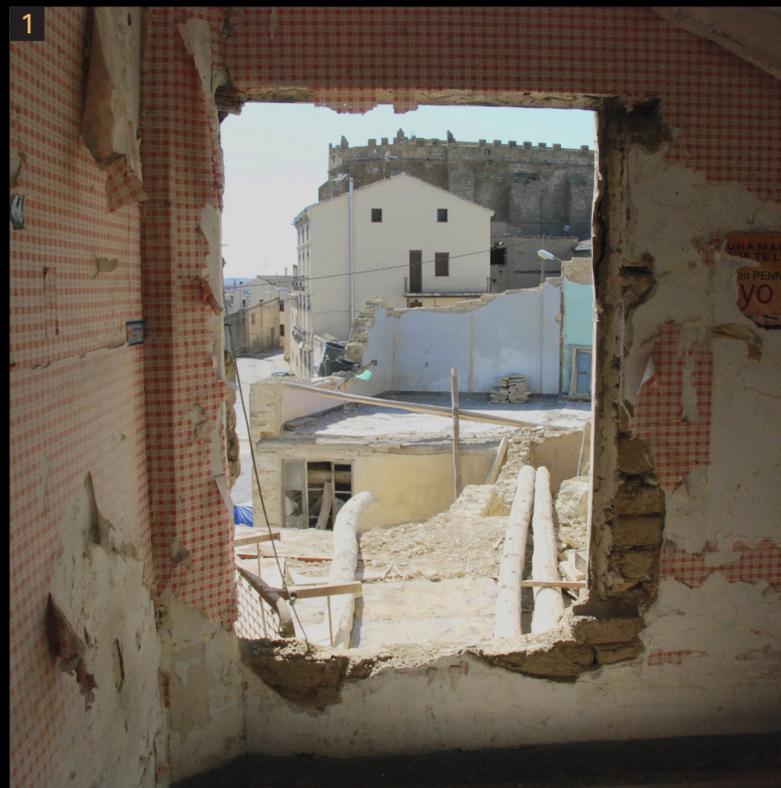
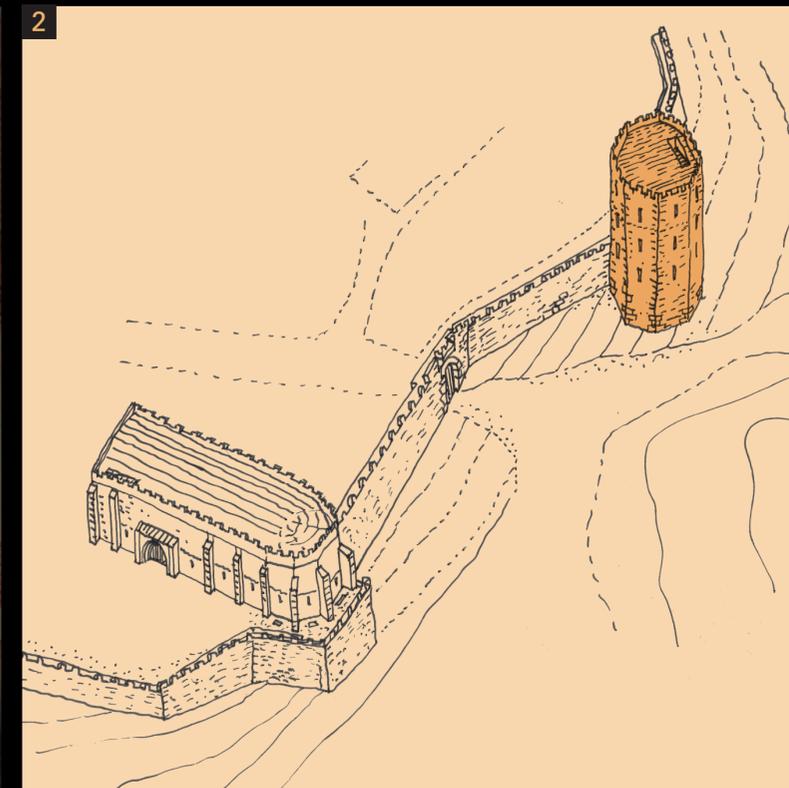
De este modo, Ejea se dotaba de un sistema defensivo integral. La Torre de la Reina (s. XV) se ubicaba en una zona limítrofe con la puerta de acceso a la villa de Ejea desde el este, la Puerta de Huesca.

El desnivel existente entre la calle Torre de la Reina y la calle Cuesta de Santa María estaba construido con un muro de contención que era en realidad la línea defensiva de este punto de la villa de Ejea, cuyo trazado hasta la iglesia de Santa María puede ser mentalmente reconstruido desde este punto de observación.

1. Fotografías de los trabajos de demolición de edificaciones colindantes y restauración de los restos de la Torre de la Reina (CONTRAFFORTE, 2019).
2. Esquema situación de la Torre de la Reina en la muralla.
3. Aspecto final de los trabajos.
